## DUSCHDÖRR IGLOO PRO NISCH 105 FROSTAD ALU

Art nr: 1450607

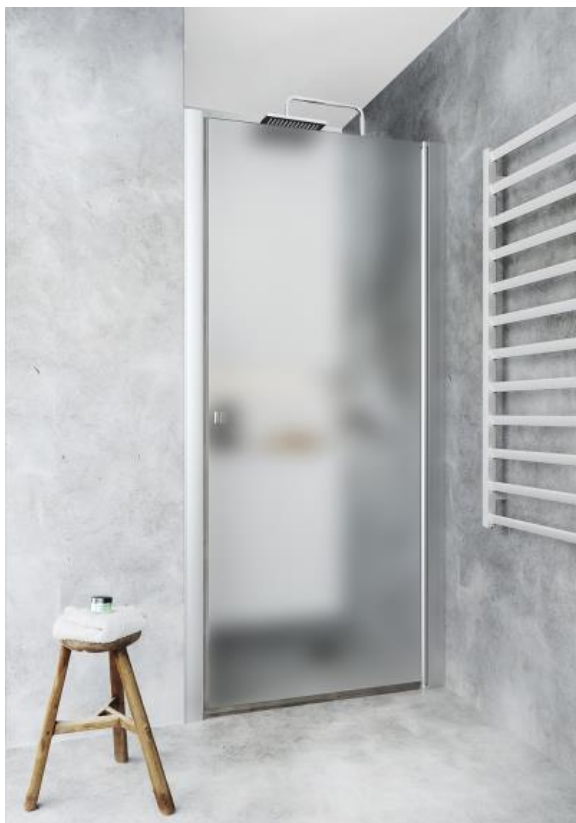
Rak duschdörr med frostat glas som är anpassad för nischöppning och monteras mellan fasta väggar. Duschdörren är stabil med en väggprofil och en mostående profil för magnetlisten i eloxerad aluminium. Väggprofilerna kan monteras med skruv eller limbrickor. Duschdörren har en patenterad lösning för enkel installation och justering, Hafa's InstaQuick™. Duschdörren har lyftgångjärn för att den inte skall ta i golvet vid öppning och är vändbar så du kan välja högerhängd eller vänsterhängd dörr. 6 mm hårdat säkerhetsglas. Höjd 2000 mm. Kan monteras med utanpåliggande rör, 35 mm. 22 mm släpplista och handtag ingår. Dörren kan kompletteras med en eller flera förlängningsprofiler för att anpassas till nischens mått.
