DUSCHHÖRN IGLOO PRO CORNER 90X100 KLARGLAS ALUMINIUM

Art nr: 1450436

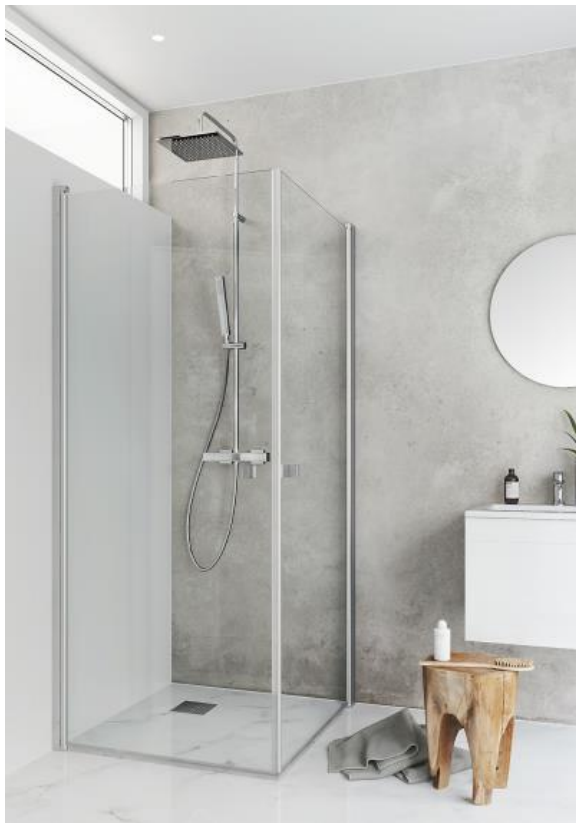
Rymligt duschhorn med raka dörrar i klart glas och profiler och handtag i aluminium eller matt svart. När duschen inte används kan duschdörrarna vinklas in mot väggen vilket frigör plats i badrummet. Duschhornet är stabilt med väggprofiler som kan monteras med skruv eller limbrickor. Det har en patenterad lösning för enkel installation och justering, Hafa's InstaQuick™. Dörrarna har lyftgångjärn för att den inte skall ta i golvet vid öppning och är vändbara så du kan välja hur de skall monteras. 6 mm härdat säkerhetsglas. Höjd 2000 mm. Kan monteras med utanpåliggande rör, 35 mm. 22 mm släplista, magnetlista och handtag ingår.

Höjd (mm)	2000
Bredd (mm)	900
Bredd max (mm)	810
Bredd min (mm)	890
Djup (mm)	1000
Djup max (mm)	1010
Djup min (mm)	990
Tjocklek glas (mm)	6
Lyfthöjd gångjärn (mm)	4
Frigångshöjd min (mm)	8
Nettovikt (kg)	62,9/2 (1450436)
Vänster-/högerutförande	Vändbar
