## DUSCHVÄGG IGLOO PRO NISCH 1585-1650 DÖRR 80 + VÄGG 80

Art nr: 1450905

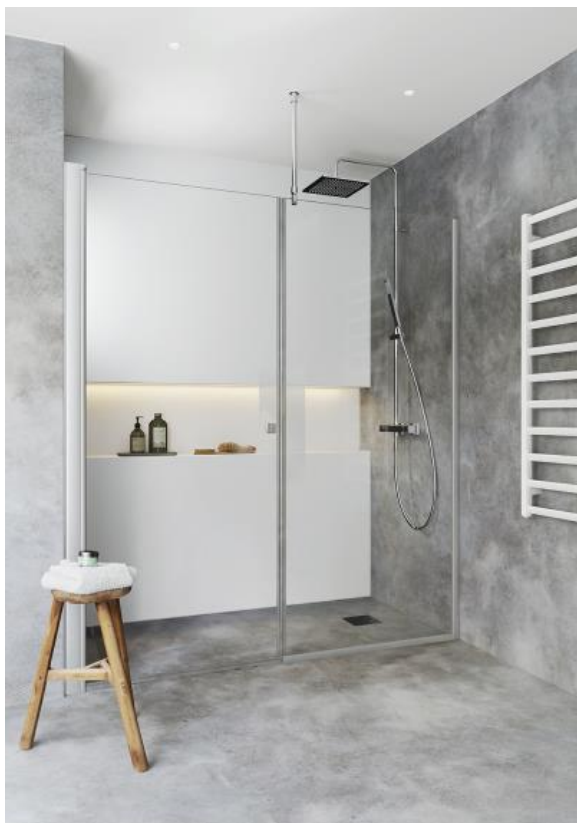
Duschvägg med en rak duschdörr och en fast vägg som monteras mellan två väggar. Finns med profiler och handtag i matt svart eller aluminium. Välj om dörren skall monteras på höger eller vänster sida om väggen vid installation. Duschen har stabil konstruktion med väggprofiler i aluminium som kan monteras med skruv eller limbrickor. InstaQuick™, patenterad lösning för enkel installation och justering av en person. Dörren har lyftgångjärn för att den inte skall ta i golvet vid öppning. Duschstängeln till den fasta väggen kan monteras på tre sätt: mot vägg, mot tak eller i vinkel mot samma vägg som duschväggen monteras. Dörren har 6 mm härdat säkerhetsglas och kan monteras med utanpåliggande rör, 35 mm. Väggen har 8mm härdat säkerhetsglas och förlängningsprofil kan köpas till för utanpåliggande rördragnig. För vissa bredder ingår extra förlängningsprofil till vägg och dörr. Se måttskiss. Fullhöjd 2000 mm. Släpplst 22 mm, magnetlist och handtag ingår.
