## DUSCHDÖRR IGLOO PRO VIK 95 NISCH 930-1000MM KLARGLAS

Art nr: 1450884

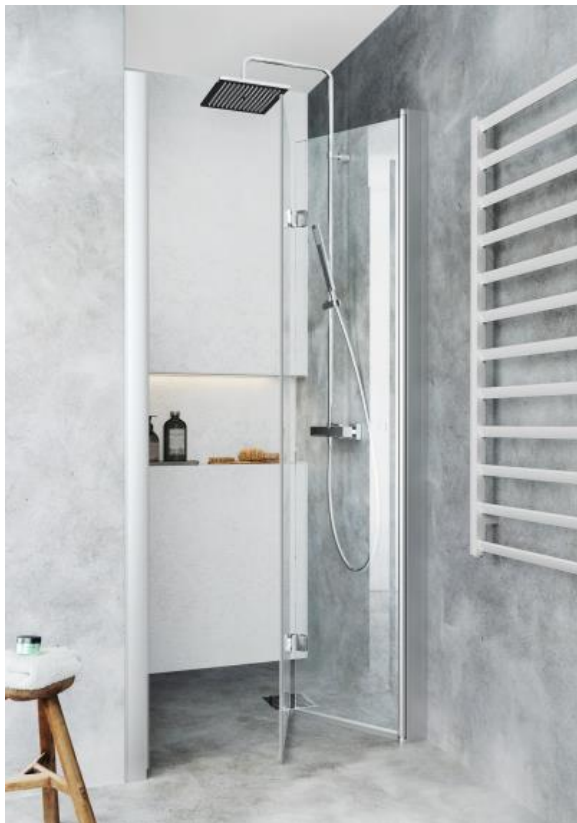
Vikbar duschdörr med klart glas och profiler och handtag i matt svart eller aluminium som är anpassad för nischöppning och gör det möjligt att skapa en smart duschlösning för det lilla badrummet. Den vikbara dörren kan öppnas utan att ta plats utåt i rummet och skapar en praktisk duschlösning även om WC eller badrumsmöbler är placerade nära duschen. Duschdörren är stabil med en väggprofil och en motstående profil för magnetlisten. Vägghöjprofilerna kan monteras med skruv eller limbrickor. Den har en patenterad lösning för enkel installation och justering, Hafa's InstaQuick™. Duschdörren har lyftgångjärn för att den inte skall ta i golvet vid öppning och är vändbar så du kan välja högerhängd eller vänsterhängd dörr. 6 mm härdat säkerhetsglas. Höjd 2000 mm. Kan monteras med utanpåliggande rör, 35 mm. För vissa bredder ingår extra förlängningsprofil. Se måttskiss. 22 mm släpplista och magnetlist ingår. Integrerat handtag.
