## IGLOO PRO DUSCHDÖRR J KLARGLAS 80

Art nr: 1450350

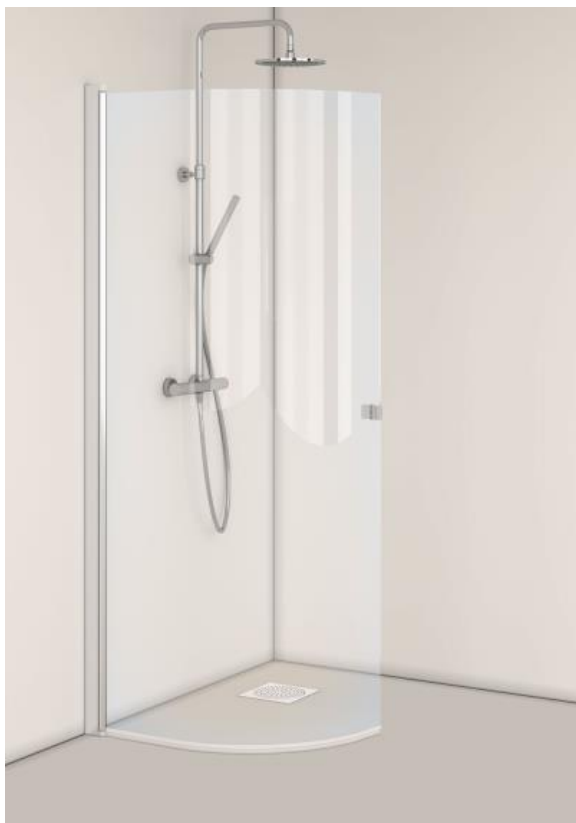
Stor böjd duschkörr med klart glas som passar det mindre badrummet eftersom den kan fällas in när den inte används. Duschkörren är stabil med en väggprofil i eloxerad aluminium som kan monteras med skruv eller limbrickor. Den har en patenterad lösning för enkel installation och justering, Hafa's InstaQuick™. Duschkörren har lyftgångjärn för att den inte skall ta i golvet vid öppning och är vändbar så du kan välja vilken vägg den skall installeras på. 6 mm härdat säkerhetsglas. Höjd 2000 mm. Kan monteras med utanpåliggande rör, 35 mm. 22 mm släplist och handtag ingår. Duschkörren kan kombineras med andra dörrar och väggar i IglooPro-serien.
